П Р И К А З

Об утверждении границ территории объектов культурного наследия регионального значения, расположенных на территории Веденского района, и режим их использования

**Граница территории
объектов культурного наследия регионального значения
«Макажойский историко-архитектурный комплекс: Башня боевая № 1,
Башня боевая № 2, Мечеть», расположенных по адресу: Чеченская
Республика, Веденский район, с. Макажой**

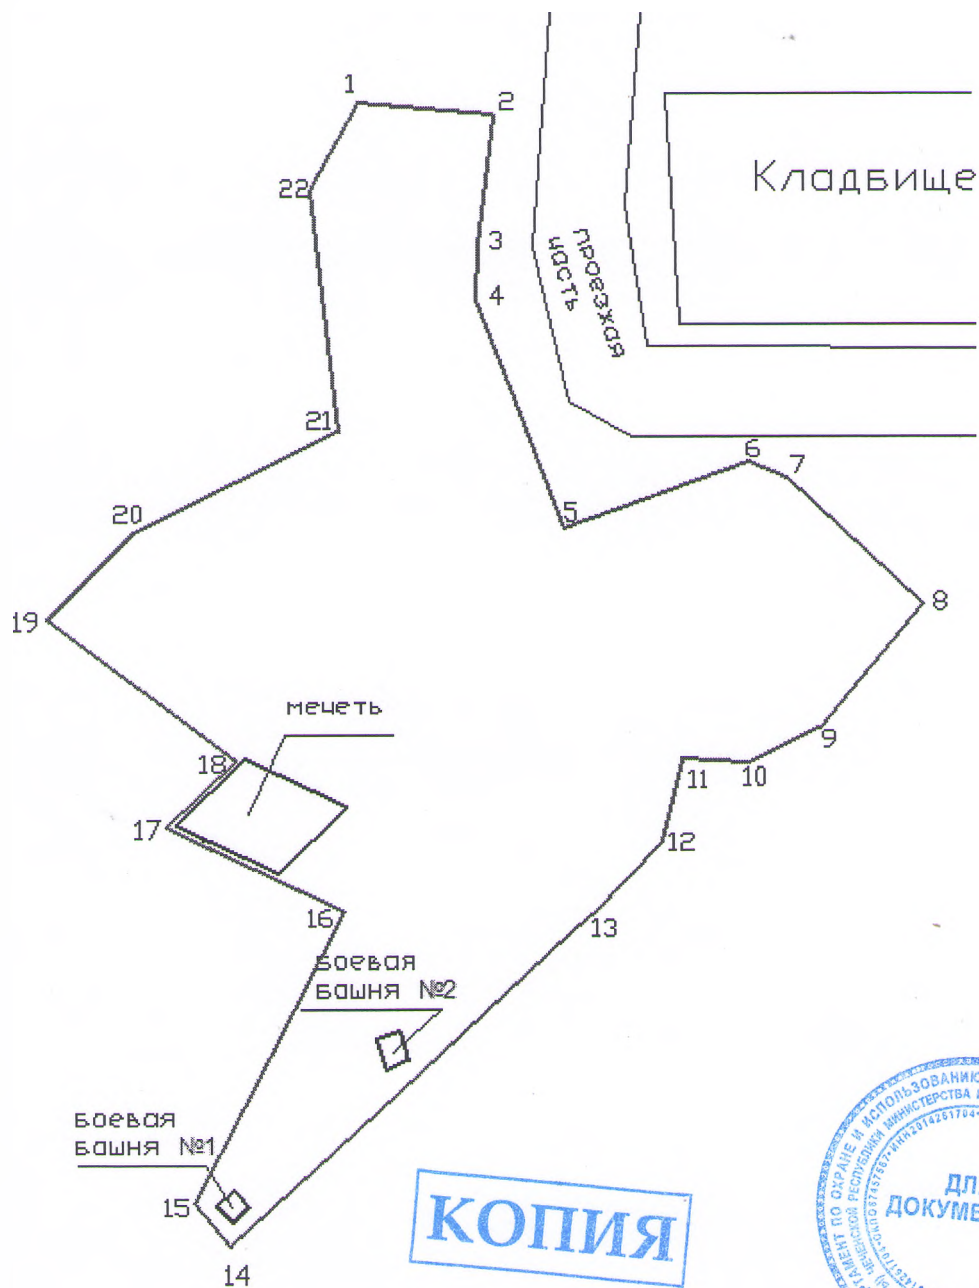
В результате проведенной настоящей работы, граница территории объекта культурного наследия регионального значения Макажойский историко-архитектурный комплекс (XII-XVII вв.), адрес: ЧР, Веденский район, с. Макажой, отображена на план-схеме непрерывной линией красного цвета с выделением условных знаков «1», «2», «3», «4», «5», «6», «7», «8», «9», «10», «11», «12», «13», «14», «15», «16», «17», «18», «19», «20», «21» и «22», являющихся угловыми точками и осуществлена их привязка к местности.

Комплекс находится в юго-восточной части с. Макажой, рядом с Гади-Шейха Зияртом. Общий периметр границы памятника составляет – 634,56м. Расстояние между угловыми точками «1» и «2» в северной части памятника по направлению запад-восток, составляет – 24,46м, дирекционный угол между ними составляет $94^{\circ} 51' 18''$, расстояние между угловыми точками «2» и «3» в северной части памятника по направлению север-юг, составляет – 23,39м, дирекционный угол между ними составляет $186^{\circ} 48' 00''$, расстояние между угловыми точками «3» и «4» в северной части памятника по направлению север-юг, составляет – 9,45 м, дирекционный угол между ними составляет $182^{\circ} 21' 57''$, расстояние между угловыми точками «4» и «5» в северо-восточной части памятника по направлению СЗ ЮВ, составляет – 43,65 м, дирекционный угол между ними составляет $159^{\circ} 27' 06''$, расстояние между угловыми точками «5» и «6» в северо-восточной части памятника по направлению запад-восток, составляет – 43,65м, дирекционный угол между ними составляет $159^{\circ} 27' 06''$, расстояние между угловыми точками «6» и «7» в северо-восточной части памятника по направлению СЗ ЮВ, составляет – 7,32 м, дирекционный угол между ними составляет $112^{\circ} 34' 18''$, расстояние между угловыми точками «7» и «8» в восточной части памятника по направлению СЗ ЮВ, составляет – 32,54м, дирекционный угол между ними составляет $132^{\circ} 47' 45''$, расстояние между угловыми точками «8» и «9» в восточной части памятника по направлению СВ

Площадь территории памятника определена с использованием геодезической спутниковой аппаратуры Leica GS08 plus, заводской номер №1852793, свидетельство о поверке № НОО4860. и составляет 11914кв.м. (1,1914га) (см. Таблица №1).

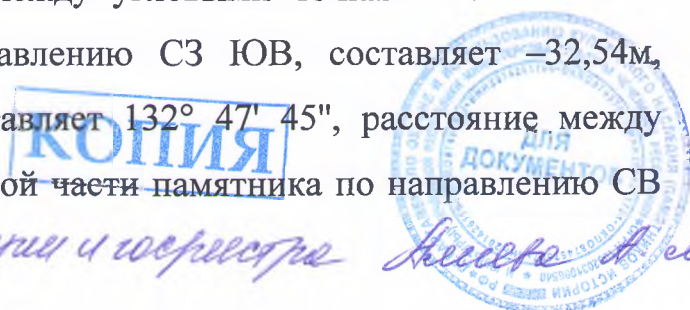
ЮЗ, составляет $-28,93\text{м}$, дирекционный угол между ними составляет $219^{\circ} 58' 50''$, расстояние между угловыми точками «9» и «10» в восточной части памятника по направлению СВ ЮЗ, составляет $-13,86\text{м}$, дирекционный угол между ними составляет $244^{\circ} 26' 01''$, расстояние между угловыми точками «10» и «11» в восточной части памятника по направлению восток-запад, составляет $-11,67\text{м}$, дирекционный угол между ними составляет $272^{\circ} 09' 40''$, расстояние между угловыми точками «11» и «12» в юго-восточной части памятника по направлению СВ ЮЗ, составляет $-14,93\text{м}$, дирекционный угол между ними составляет $194^{\circ} 08' 52''$, расстояние между угловыми точками «12» и «13» в юго-восточной части памятника по направлению СВ ЮЗ, составляет $-18,34\text{м}$, дирекционный угол между ними составляет $223^{\circ} 08' 38''$, расстояние между угловыми точками «13» и «14» в южной части памятника по направлению СВ ЮЗ, составляет $-86,77\text{м}$, дирекционный угол между ними составляет $227^{\circ} 48' 43''$, расстояние между угловыми точками «14» и «15» в юго-западной части памятника по направлению ЮВ СЗ, составляет $-10,0\text{м}$, дирекционный угол между ними составляет $319^{\circ} 44' 49''$, расстояние между угловыми точками «15» и «16» в юго-западной части памятника по направлению ЮЗ СВ, составляет $-58,03\text{м}$, дирекционный угол между ними составляет $27^{\circ} 16' 49''$, расстояние между угловыми точками «16» и «17» в юго-западной части памятника по направлению ЮВ СЗ, составляет $-34,42\text{м}$, дирекционный угол между ними составляет $295^{\circ} 41' 12''$, расстояние между угловыми точками «17» и «18» в юго-западной части памятника по направлению ЮЗ СВ, составляет $-17,05\text{м}$, дирекционный угол между ними составляет $45^{\circ} 47' 03''$, расстояние между угловыми точками «18» и «19» в западной части памятника по направлению ЮВ СЗ, составляет $-41,61\text{м}$, дирекционный угол между ними составляет $306^{\circ} 34' 01''$, расстояние между угловыми точками «19» и «20» в западной части памятника по направлению ЮЗ СВ, составляет $-21,62\text{м}$, дирекционный угол между ними составляет $44^{\circ} 39' 46''$, расстояние между угловыми точками «20» и «21» в северо-западной части памятника по направлению ЮЗ СВ, составляет $-40,75\text{м}$, дирекционный угол между ними составляет $63^{\circ} 45' 20''$, расстояние между угловыми точками «21» и «22» в северной части памятника по направлению юг-север, составляет $-43,30\text{м}$, дирекционный угол между ними составляет $353^{\circ} 26'$
